Recuperarea
patrimoniului
evreiesc din Chișinău
centru comunitar

elaborat: stud. arh. Natalia Nani
îndrumător: Conf.dr.arh. Gheorghe ROȘU

01 STUDIU DE FUNDAMENTARE cronologie urbană

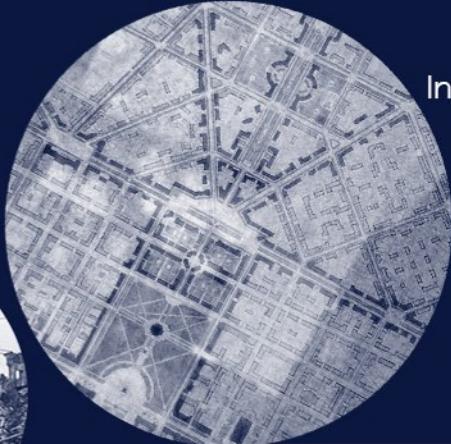
1951
planul general al
orasului Chisinau
de A. Sciusev
- arhitect al orasului
in perioada
sovietica.
Plan realizat parțial

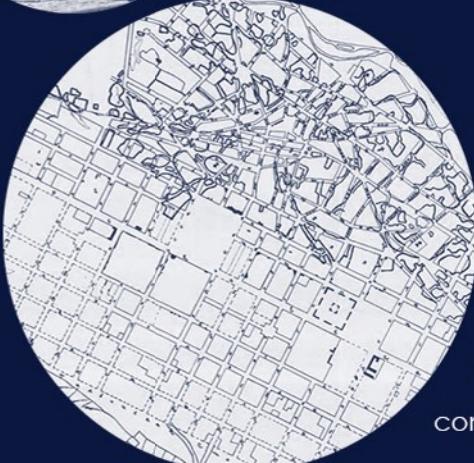
1920
planul orasului Chisinau

In perioada interbelica sunt
finalizate multe dintre cladirile
incepute de administratia tarista.
Orasul isi continua dezvoltarea
conform planului prestabilit din 1834.
Caracterul rural alorasului vechi
ramane resimtit.

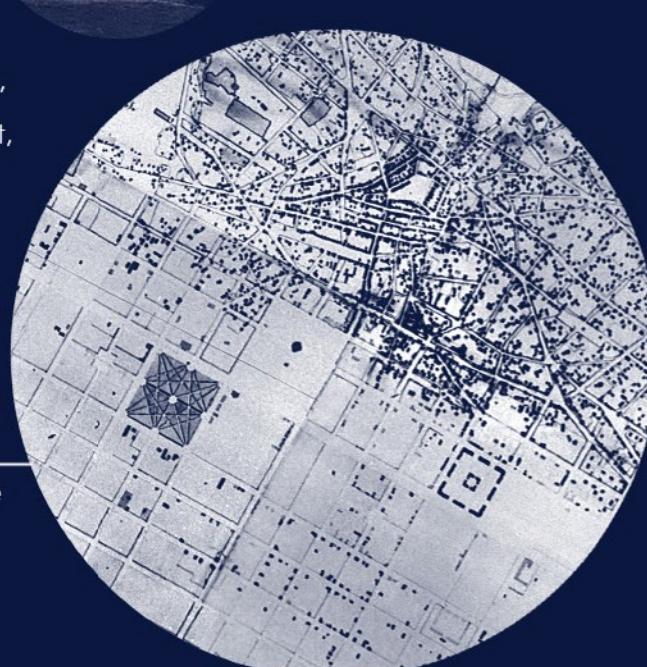
1834

Planul de sistematizare
“urbanizarea” targului
vechi

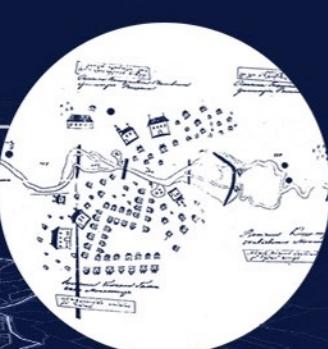
1789

Primele planuri-scheme ale asezarii
relizate de catre militarii russi
dupa incendierea targului de
catre armata turca in 1788.
Chisinaul nu marea la moment 300 case
“pravaliile negustorilor formau un patrat
de 300 de stanjeni, care se aflau sub cenusă,
că și 6 sau 7 biserici.” (marturie lui von Rann)

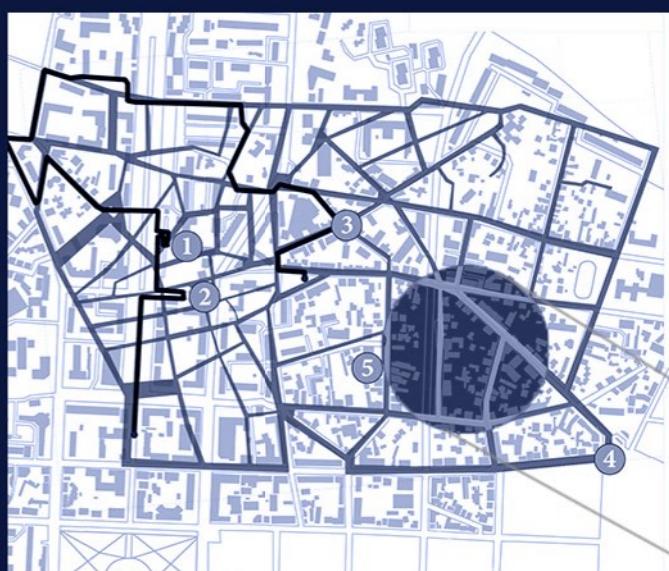
Zona Ghetoului din Chișinău
(24 iulie 1941 - 30 iunie 1942) /

1. Piața Veche – astăzi (aproximativ) teritoriul Maternității Municipale nr. 1, era locul central al ghetoului. Aici se adunau evrei pentru întâlniri, verificări, piață propriu-zisă unde evrei și vindeau bunurile pentru a căpăta mâncare sau medicamente.

2. Monumentul Jerf elor Ghetoului din Chișinău. A fost instalat în 1992. Arhitect – Semion Šoileț, Sculptor – Naum Epelbaum.

3. Intersecția străzilor Romană și Fontalului (în trecut Asiatică și Fontalului) astăzi perimetru aproximativ unde era poarta de nord-est a ghetoului.

4. Intersecția străzilor Bulgară și Cojocarilor (în trecut Haralambie și Cojocarilor) astăzi perimetru aproximativ unde era poarta de sud-est a ghetoului.

5. Strada Alexandru Vălușteanu – s-au păstrat unele case cu un nivel, unde locuia preponderent populația evreiască.

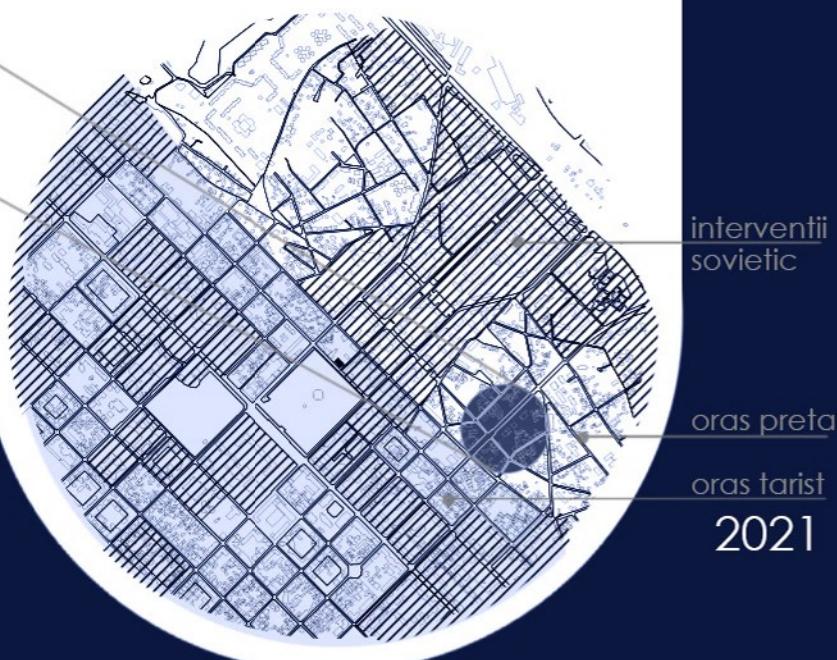
2021

Rezultatul suprapunerii planurilor diferitelor etape cheie în evoluția formei fizice a orașului ilustrează zona care păstrează o parte a țesutului urban original.

Zona reprezentată păstrează atât trama stradală și o parte din clădirile care au supraviețuit distrugerilor din 1941, în timpul războiului (și apoi reconstrucției sovietice), cât și spiritul rural original al cartierului, datorită modului de amplasare a caselor și scarăi locului.

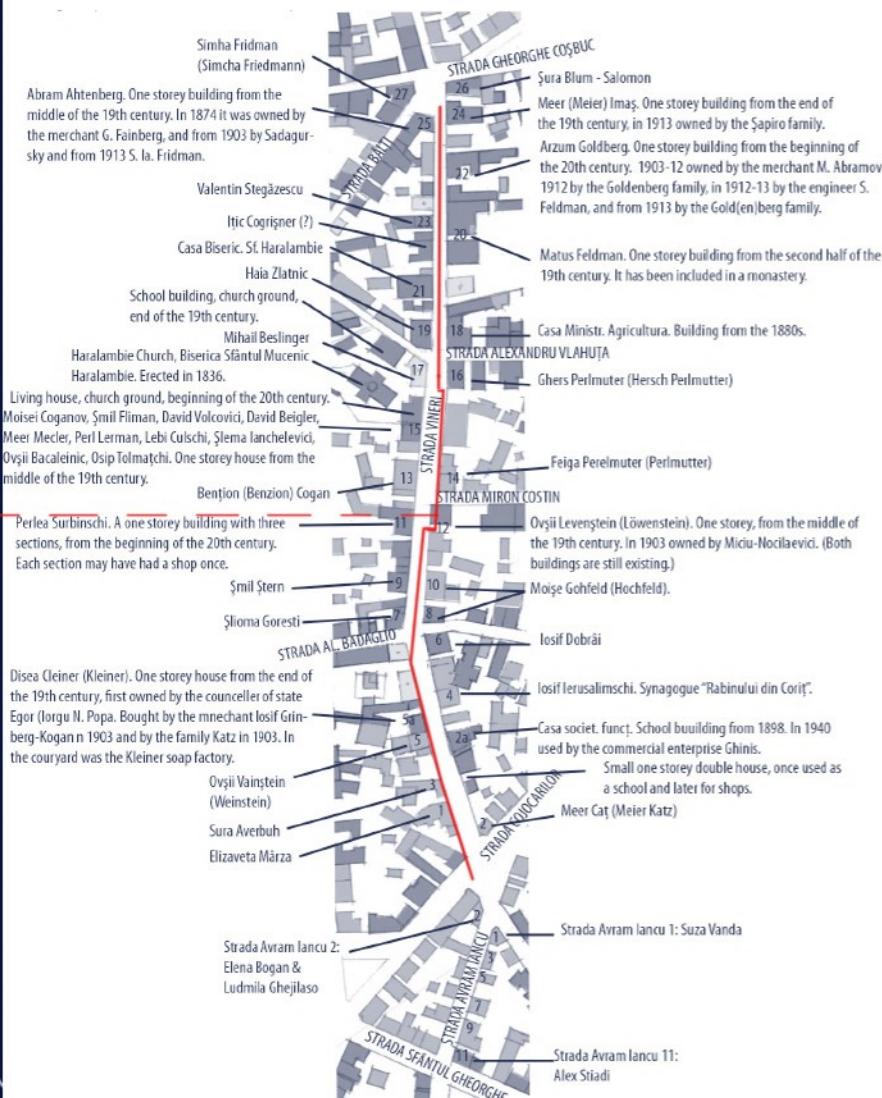
Proprietari și utilizarea clădirilor în 1930 în secțiunea de mijloc din Strada Vineri (prezentă Strada Octavian Goga). Harta de Bo Larsson, bazată pe materialul Arhivei Naționale) din Chișinău. Clădirile gri inchis sunt răstrăvite încă din anii interbelici. Această stradă este astăzi amenințată de extindere planificată a Bulevardului Cantemir.

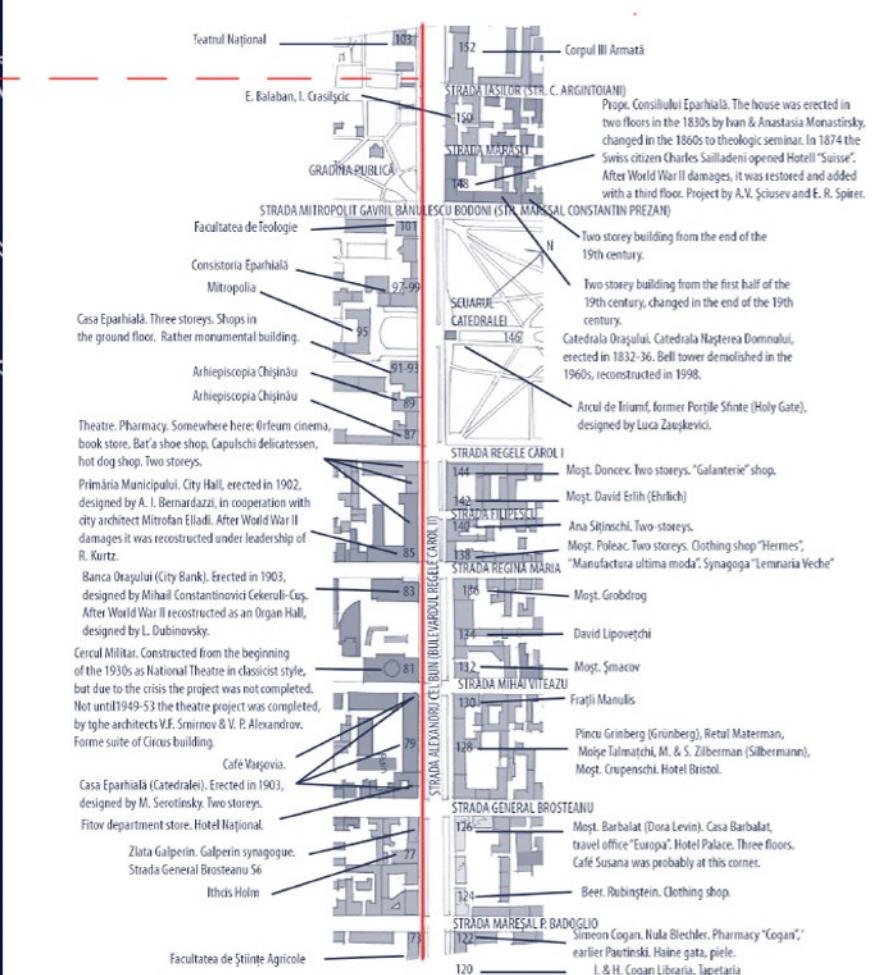
Proprietari si utilizarea clădirilor în 1940 în partea centrală a străzii Alexandru cel Bun (actual Bulevardul Ștefan cel Mare si Sfânt). Harta lui Bo Larsson, bazată pe materialul Arhivei Naționale din Chișinău. Clădirile de culoare gri încă nu existau din cauza încălzirii solide ale clădirii cu diamant.

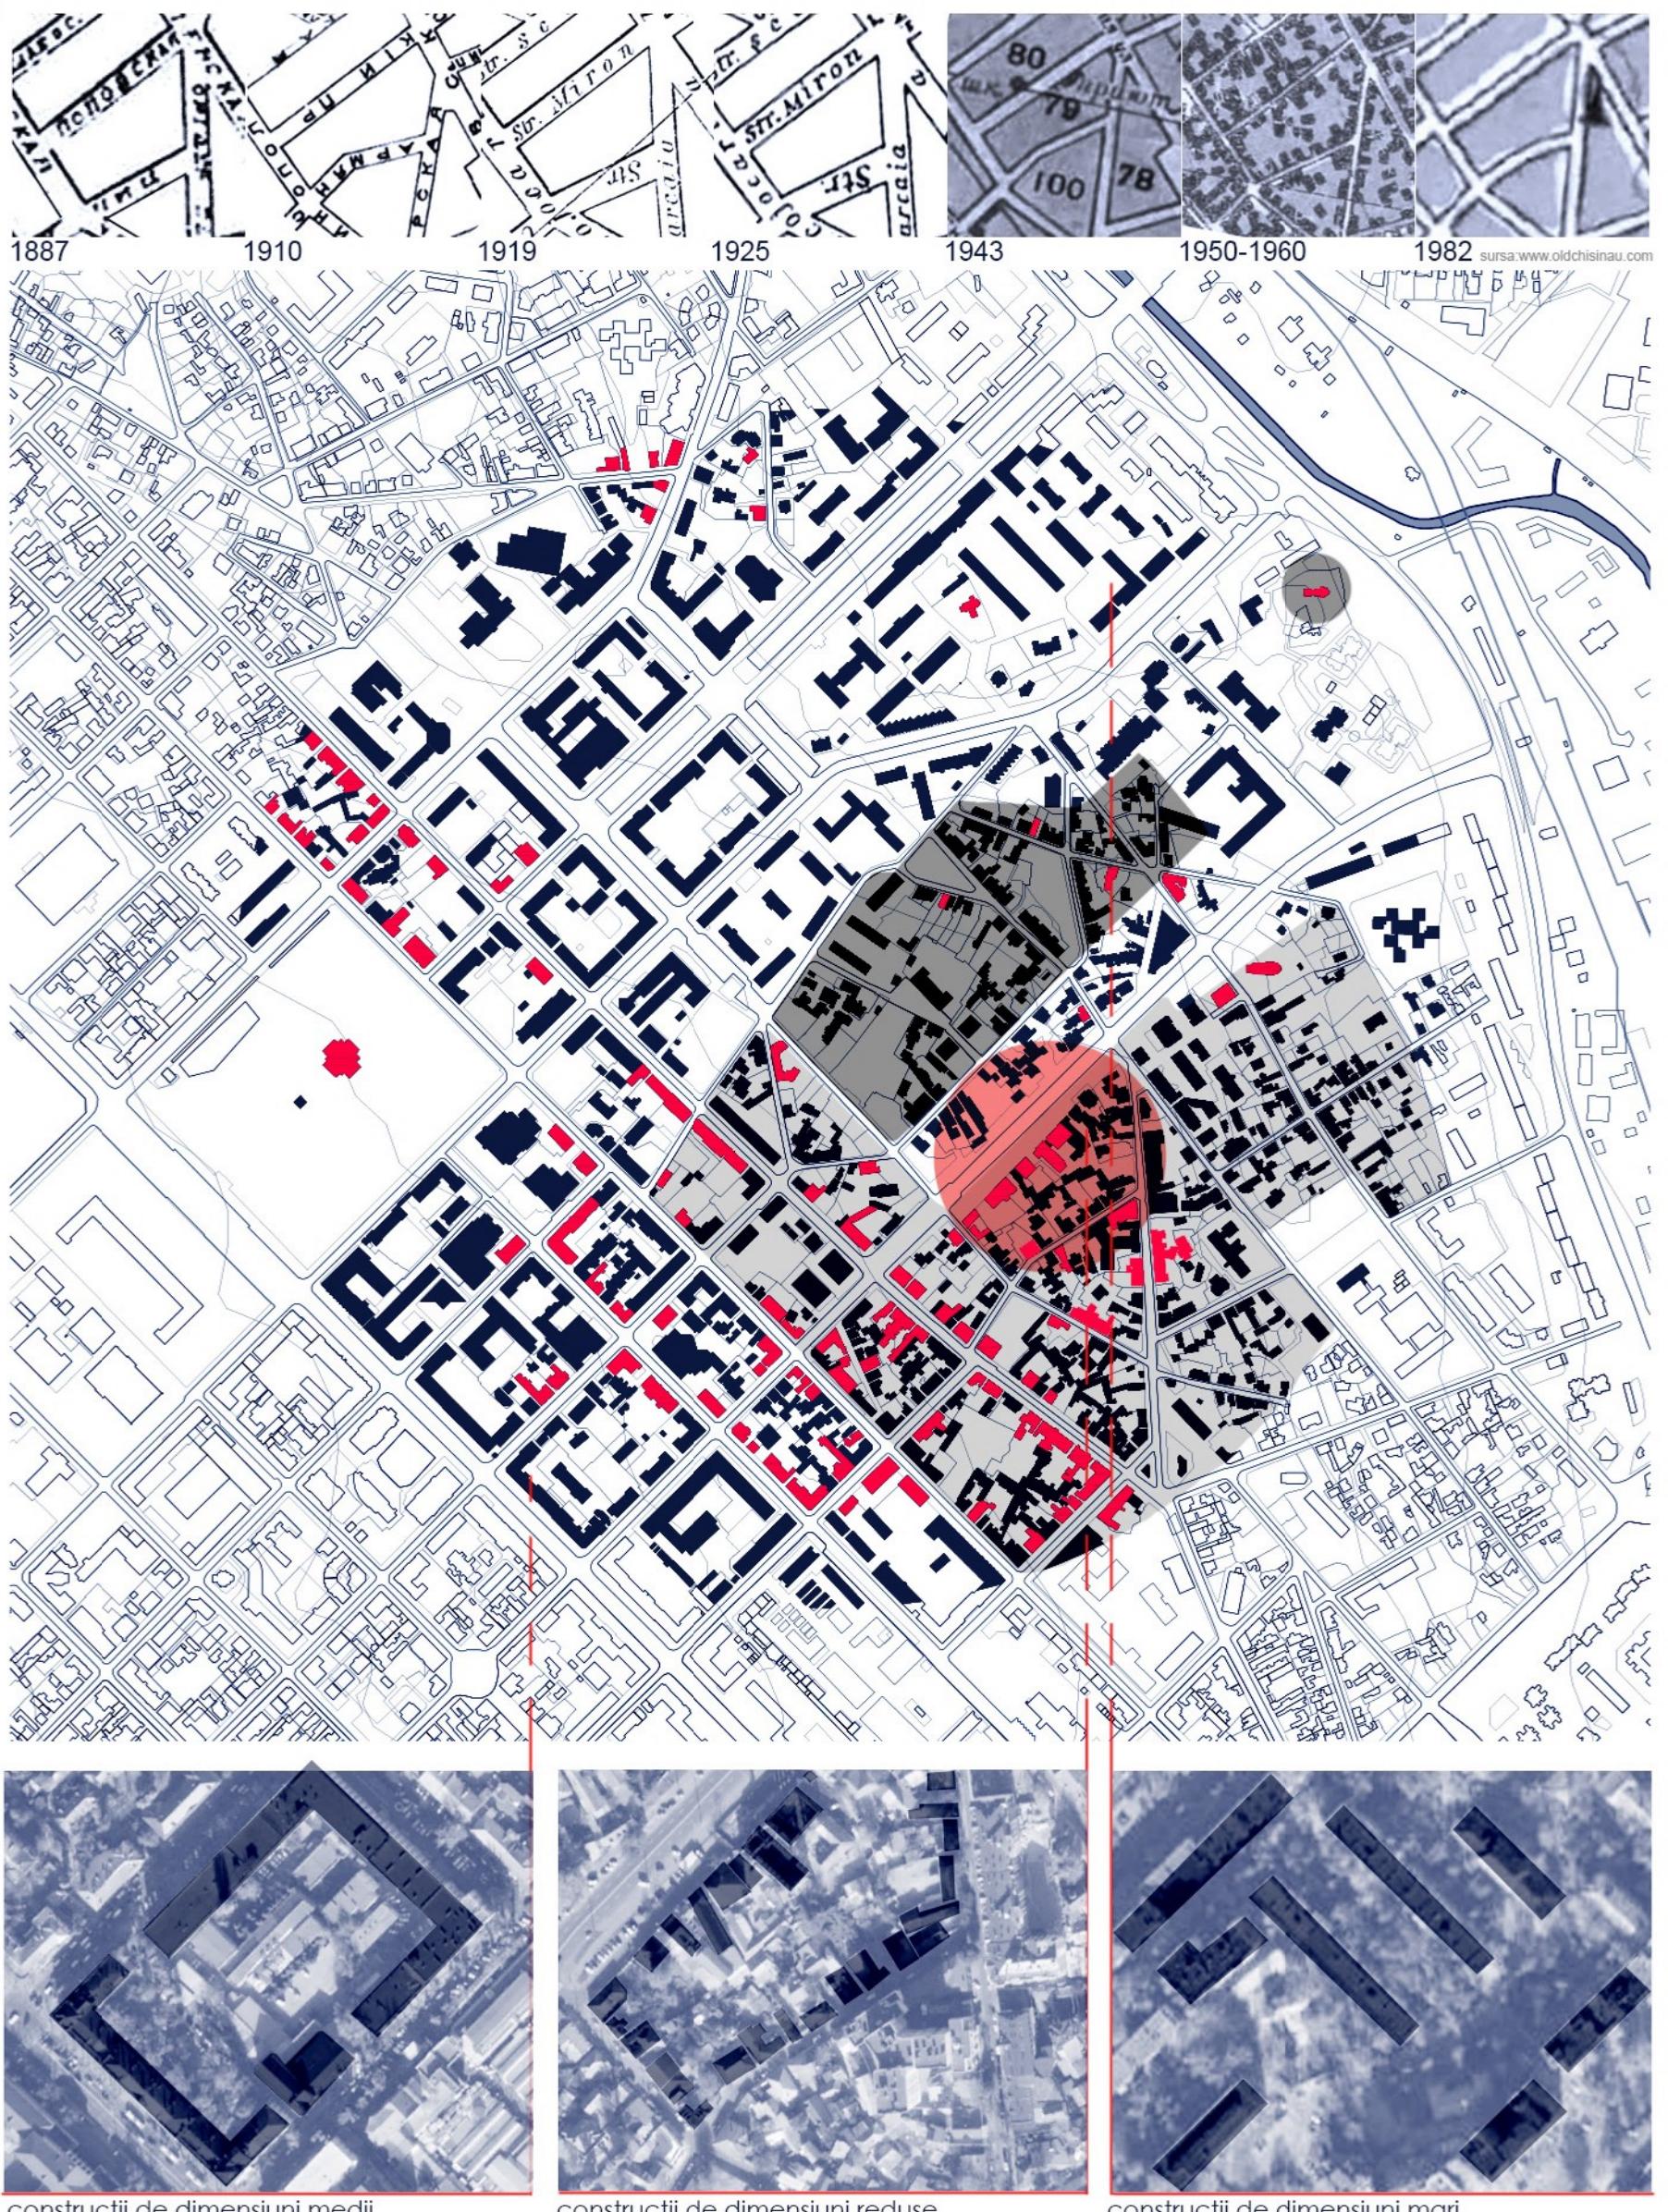
Situatia existenta. Fondul construit

constructii de dimensiuni medii
insule inchise
trama rectangulara
tesut tarist+sovietic
sec XIX/ sec XX

constructii de dimensiuni reduse
insule inchise
trama organică
tesut targ medieval
sec. XVI-XVIII / sistematizari sec. XIX

constructii de dimensiuni mari
amplasate independent fata de tesut existent
tesut trg medieval
distrus 1940-1944+reconstructie sovietica
a doua jumatate a sec. XX

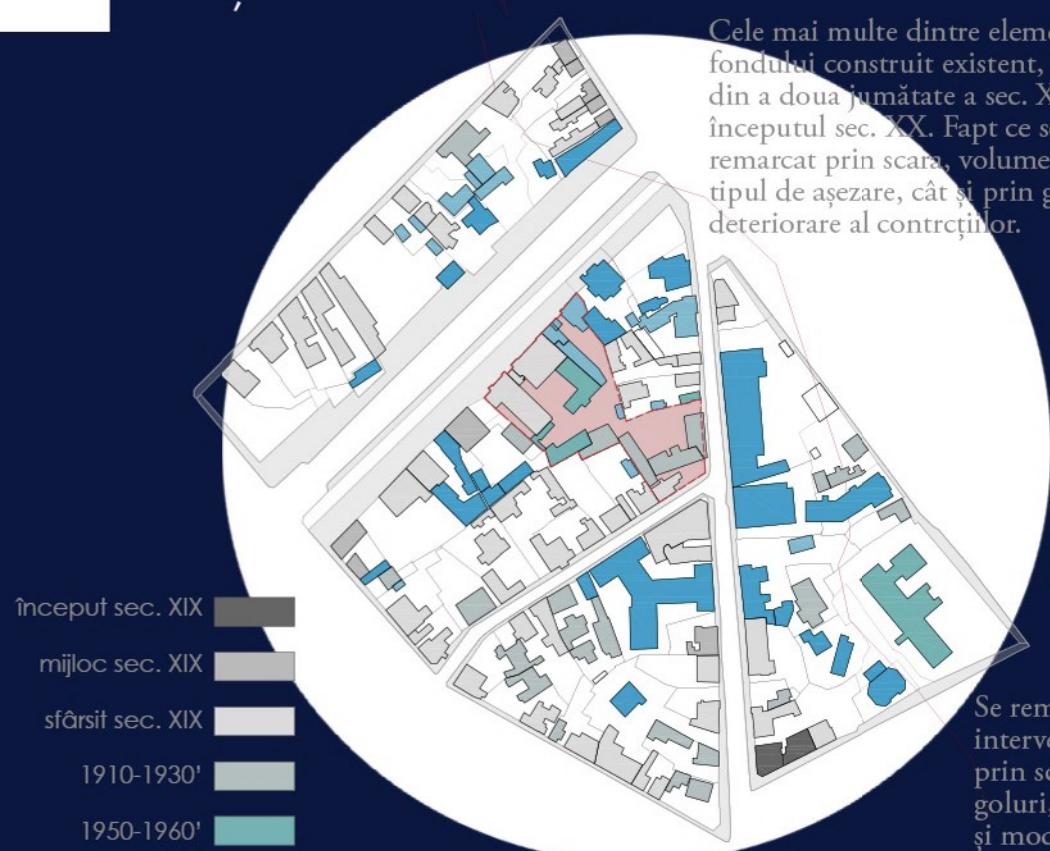
Cele mai multe dintre elementele fondului construit existent, datează din a doua jumătate a sec. XIX - începutul sec. XX. Fapt ce se face remarcat prin scara, volumetria, tipul de aşezare, cât și prin gradul de deteriorare al contracților.

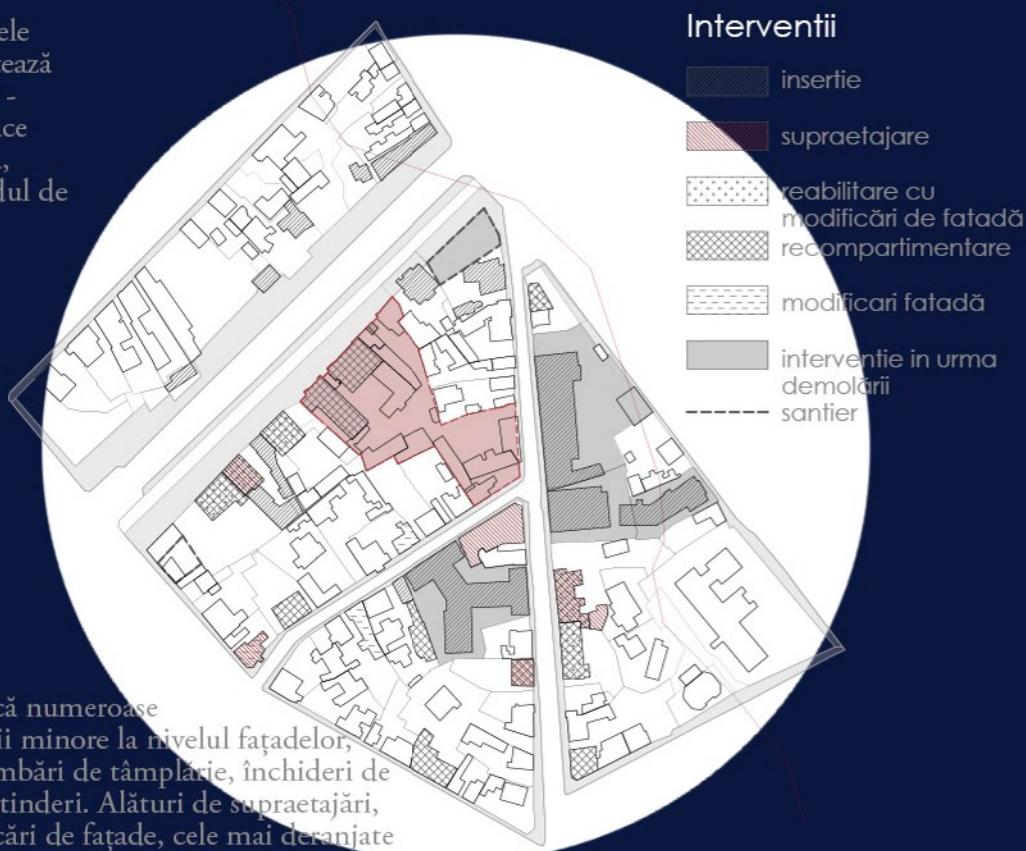
Se remarcă numeroase intervenții minore la nivelul fațadelor, prin schimbări de tâmplărie, închideri de goluri, extinderi. Alături de supraetajări, și modificări de fațade, cele mai deranjante pentru zonă sunt inserțiile care nu se raportează la scara locului. Acestea devin precedente pentru o dezvoltare ulterioară necontrolată.

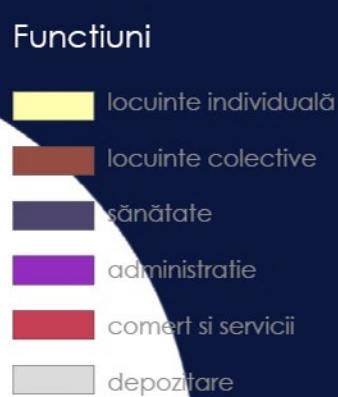
Funcțiunea dominantă în zona este ce de locuire. Aceasta nefiind deservită de comerțul de proximitate, spații publice și alte servicii conexe. Multe dintre construcții au o utilizare oportunistă, preponderent de depozitare, deservire auto. Propunerea unei dotări publice, ar contribui la restructurare funcțională și creșterea potențialului economic al zonei.

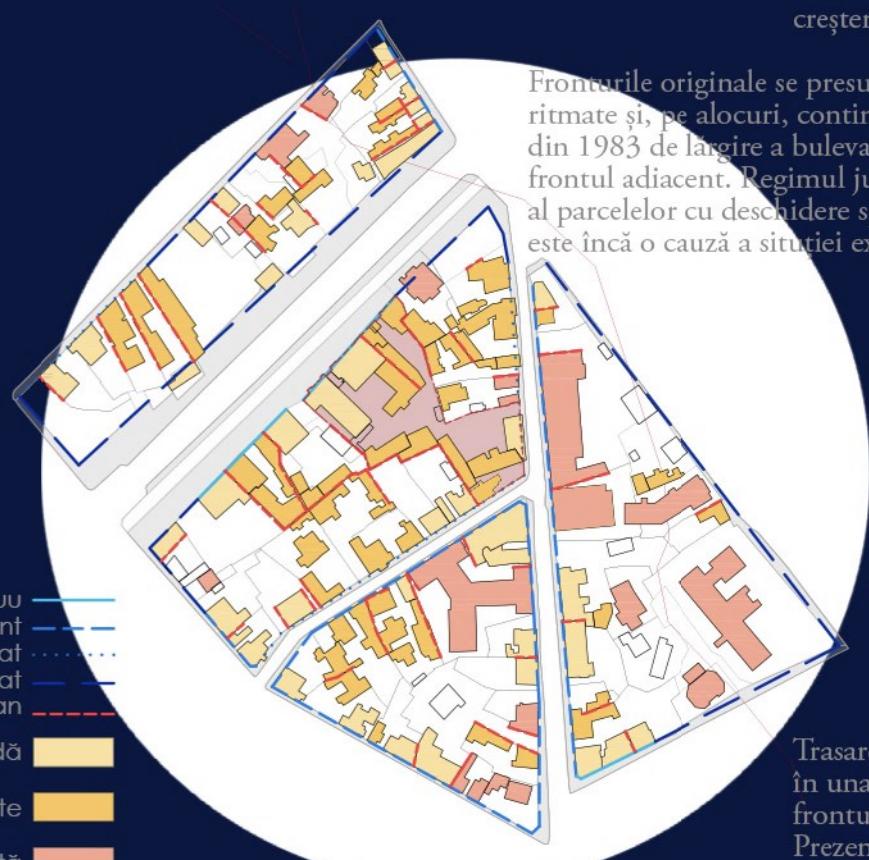
Fronturile originale se presupune a fi cele ritmate și, pe alocuri, continue. Intervenția din 1983 de largire a bulevardului, a afectat frontalul adiacent. Regimul juridic privat al parcelelor cu deschidere spre bulevard, este încă o cauză a situației existente.

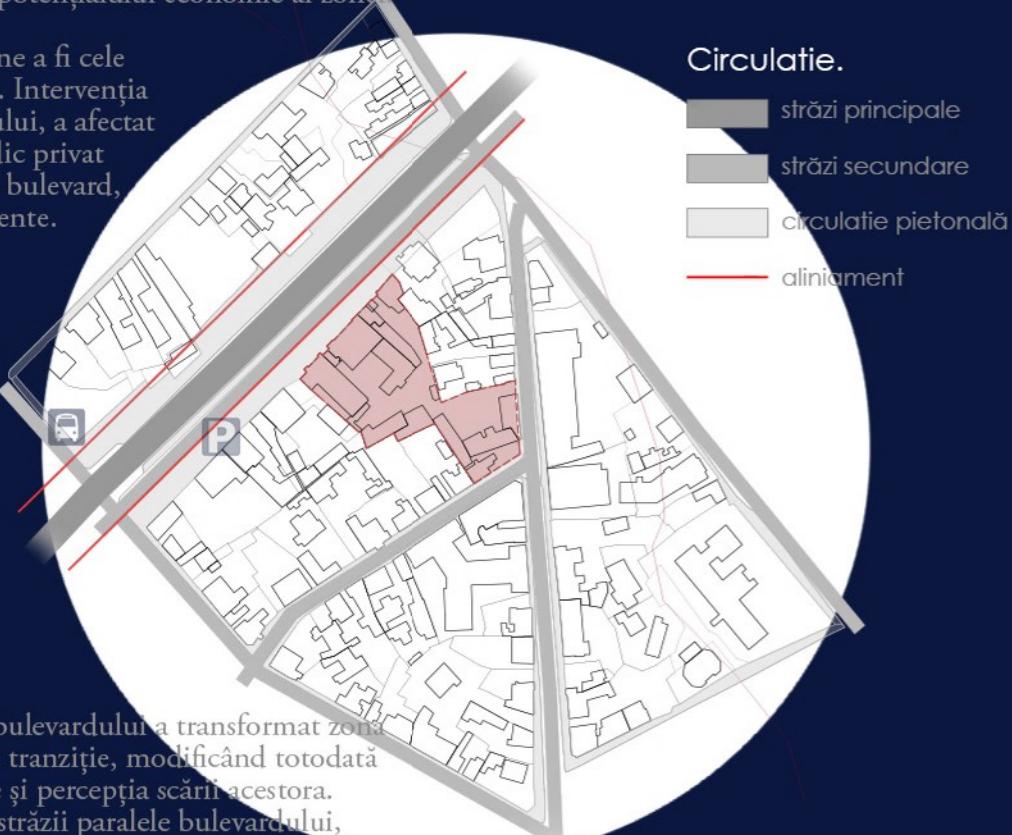
Trasarea bulevardului a transformat zona în una de tranziție, modificând totodată fronturile și percepția sării acestora. Prezența străzii paralele bulevardului, descurajează circulația pietonală, fiind puțin circulată și utilizată în scopul parării auto neautorizate.

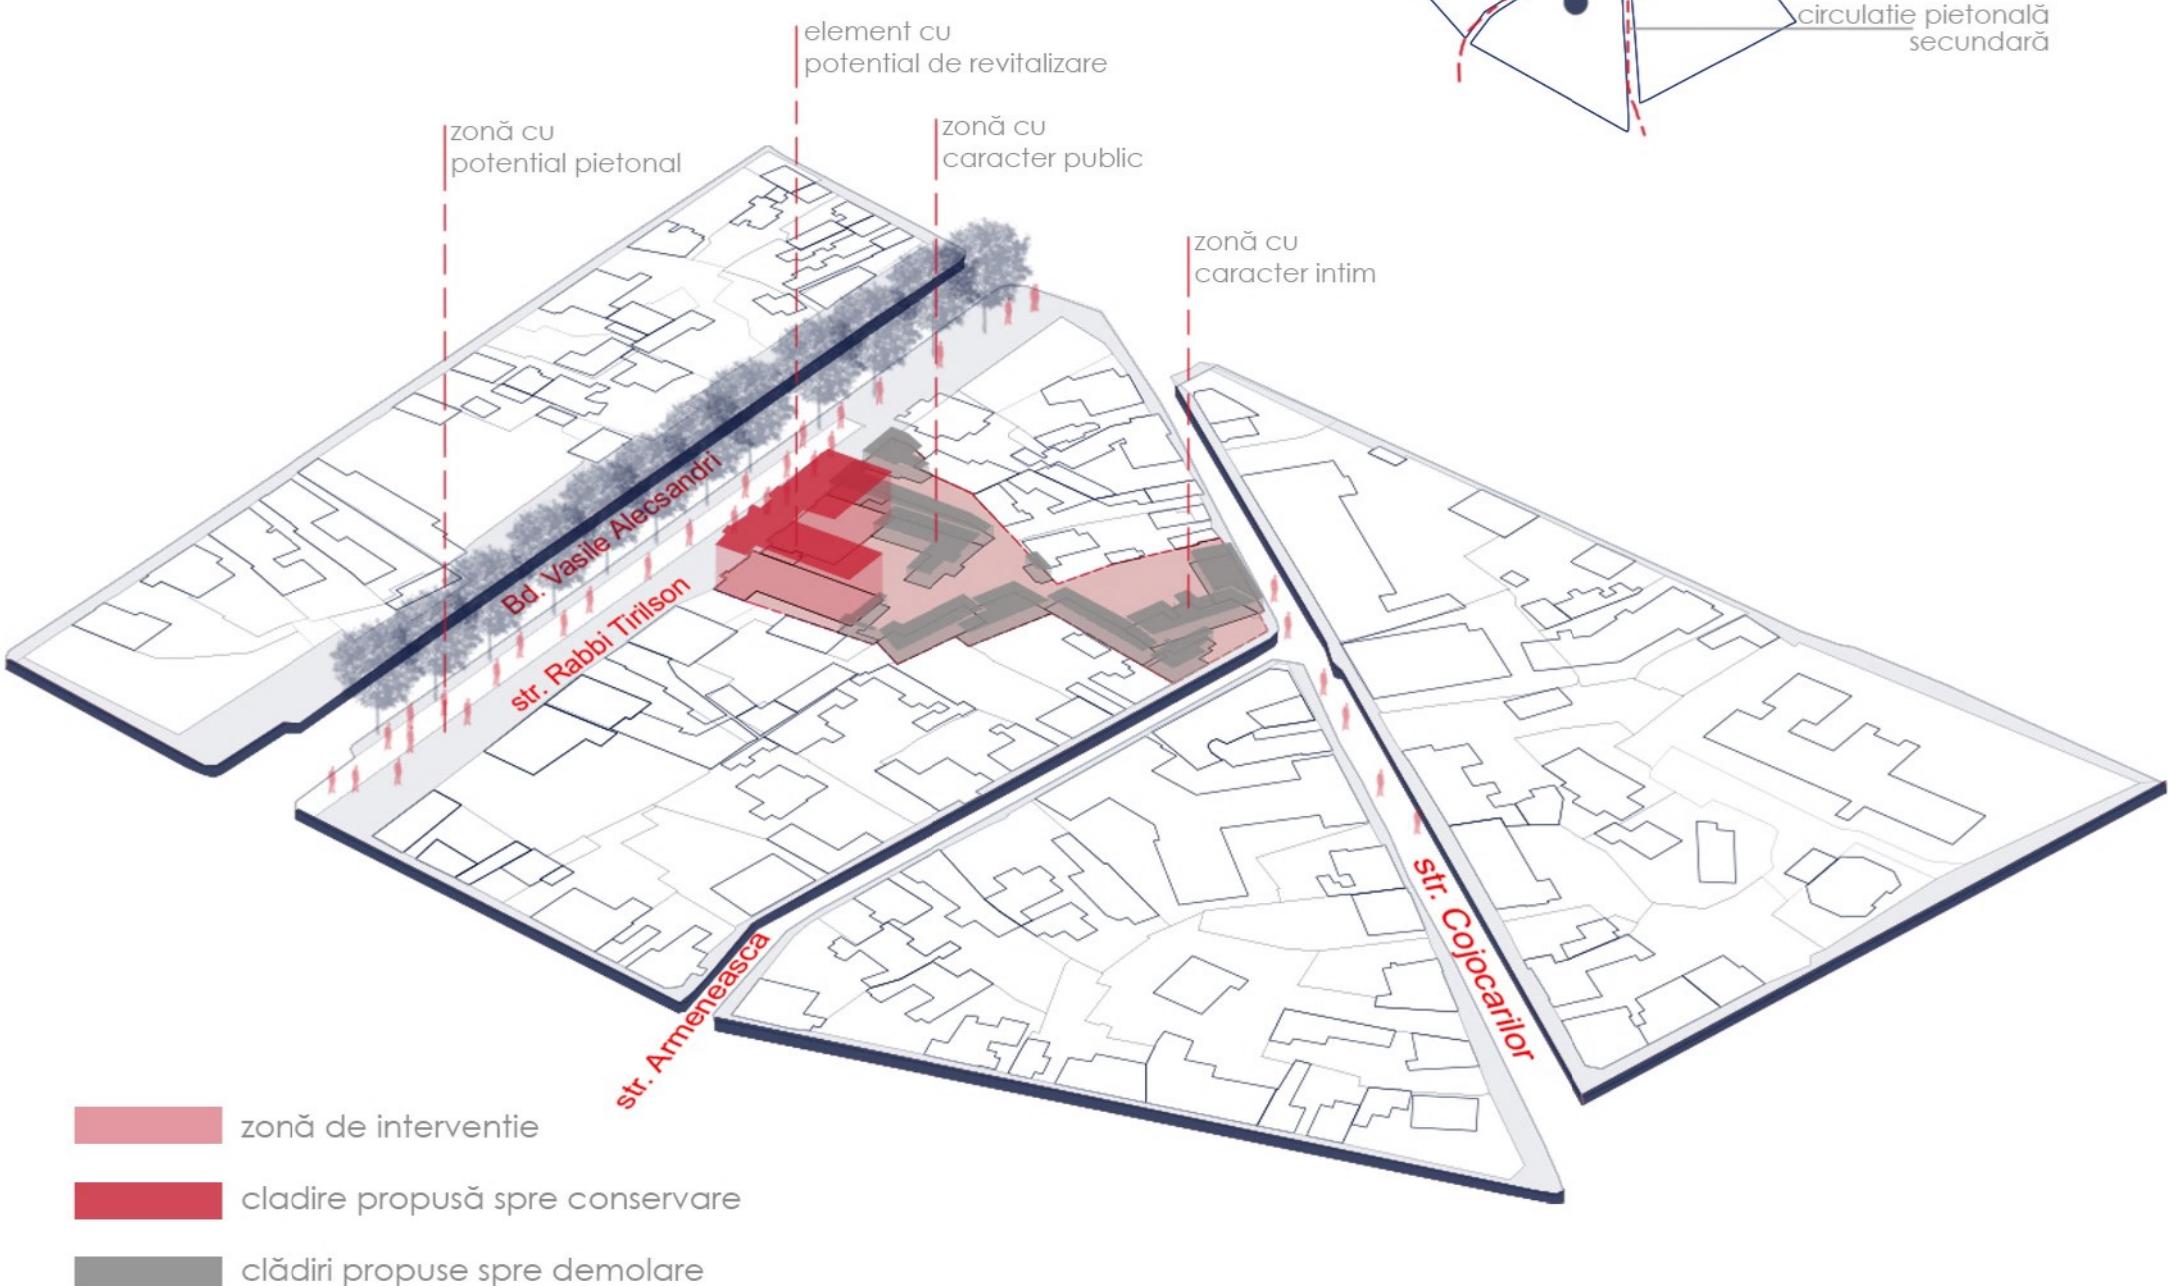
Zoom in. Prezență

Monument de arhitectură de valoare locală, inclus în Registrul de monumente de istorie și cultură a municipiului Chișinău. A fost construit la sfârșitul secolului al XIX-lea, începutul secolului XX, în stil eclectic, stilizare istorică. Este un complex alcătuit din două clădiri – o Yeşivă (școală religioasă evreiască pentru băieți) și un azil pentru bătrâni.

Yešiva este ridicată pe un plan rectangular, alungit, orientat cu latura lungă în adâncul parcelei, cu fațada îngustă pe linimentul străzii. Sala de rugăciuni este luminată prin ferestrele în două registre, cu încăperi ritualice etajate. La subsol s-au păstrat baile rituale - Mikveh. Fațada are o compoziție simetrică, în care este reflectată structura clădirii, divizată în două registre de gologurile ferestrelor, cu un rezalit central. Registrul de jos, care corespunde parterului, este cu bosaje orizontale. Decorul fațadei este eclectic, cu detalii baroce.

Azilul este o clădire construită în două etaje, pe un plan rectangular, aliniat străzii Rabi Țirilson. Planurile etajelor sunt identice, cu un culoar central și distribuirea camerelor de o parte și alta. Paramentul este divizat prin lesene, instalate în plinurile dintre gologurile de ferestre în arc ogival la etaj și rectangulare – la parter.

Complexul de clădiri se află într-o stare avansată de deteriorare.

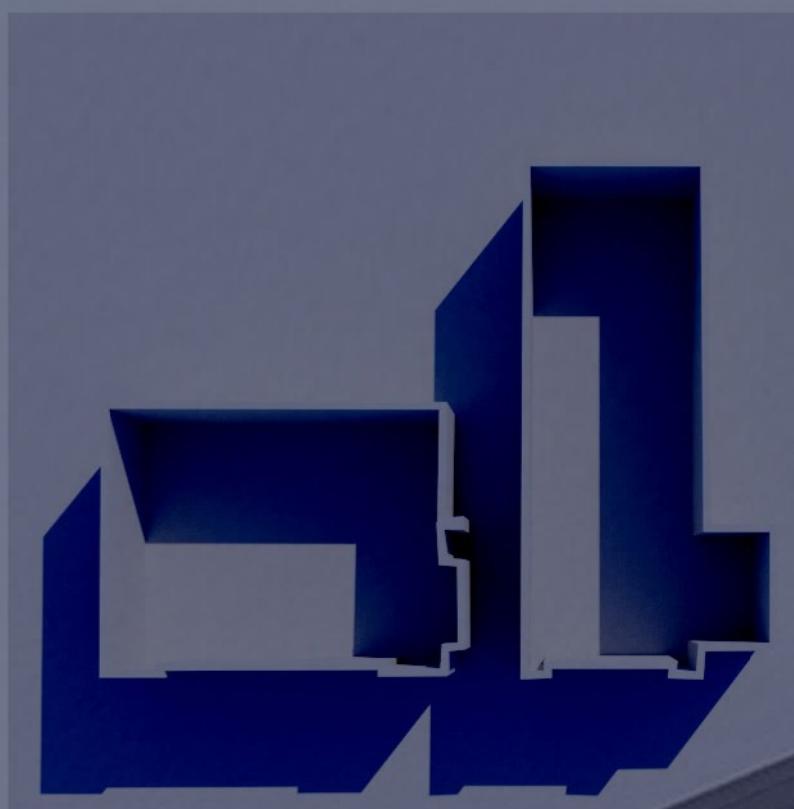
POTENTIALUL SPATIULUI VID

Una dintre valentele actuale ale spatiului studiat este golul format în urma surpării peretilor de compartimentare. Lipsa acestora devine un element de potential în ideea reconfigurării spatial-funcționale.

Spatiul actual permite integrarea unor funcții majore, care ar permite parcurgerea acestuia. Parcurs în care, ruina devine un exponat, o mărturie a fi descoperită.

Golul, ca element urban, poate lua forma unui spatiu public atractor, initiator al unui traseu. Legătura și limita dintre spații diferite, din punct de vedere functional, poate fi realizată prin stabilirea unor relații liniare sau/si verticale între diferențele deschideri.

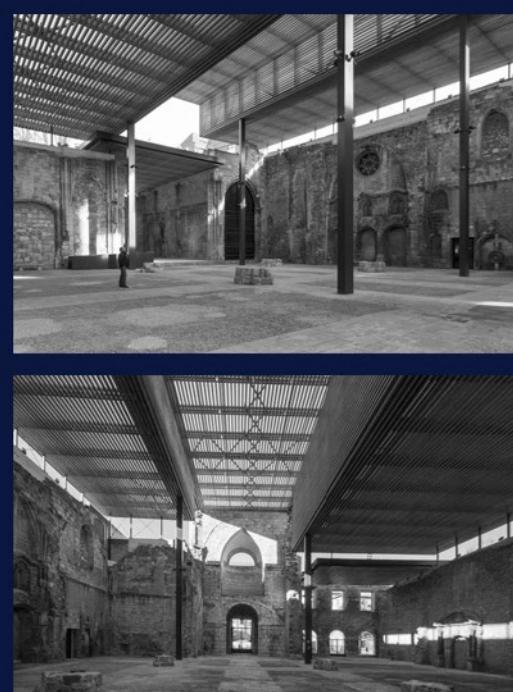
Mănăstirea San Juan, Burgos, Spania | BSA | foto: S. Escribano Martínez

Proiectul de acoperire a ruinelor bisericii, are ca scop protejarea rămășițelor arhitecturale ale locului de cult. Geometria propusă este o formă de reducere la esență a tipologiei ecclaziastă a icericii cu trei nave care a existat inițial, alte două planuri orizontale acoperă absida și partea vestică. Intervenția contemporană este detasată de construcția originală și păstrează neschimbătură perceptia rămășițelor arhitecturale.

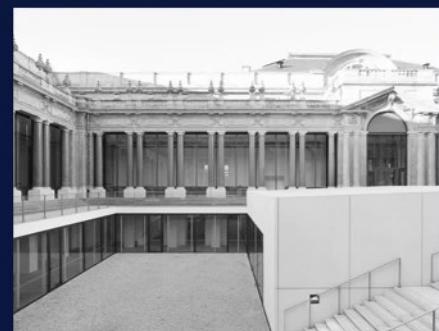
Royal museum of Central Africa | Stephane Beel Architects | foto: Luca Beel

Proiectul își propune restructura un sit cu o istorie extrem de încărcată și cu o multe straturi cronologice. Intervenția constă în restaurarea Palatului Coloniilor și a clădirii muzeului și adăugarea unui nou volum, care se distinge prin limbajul arhitectural. Un pasaj subteran leagă muzeul și orpul nou. Acesta găzduiește atelierul pentru copii, auditoriu, sălile de ședințe și facilitățile de recepție.

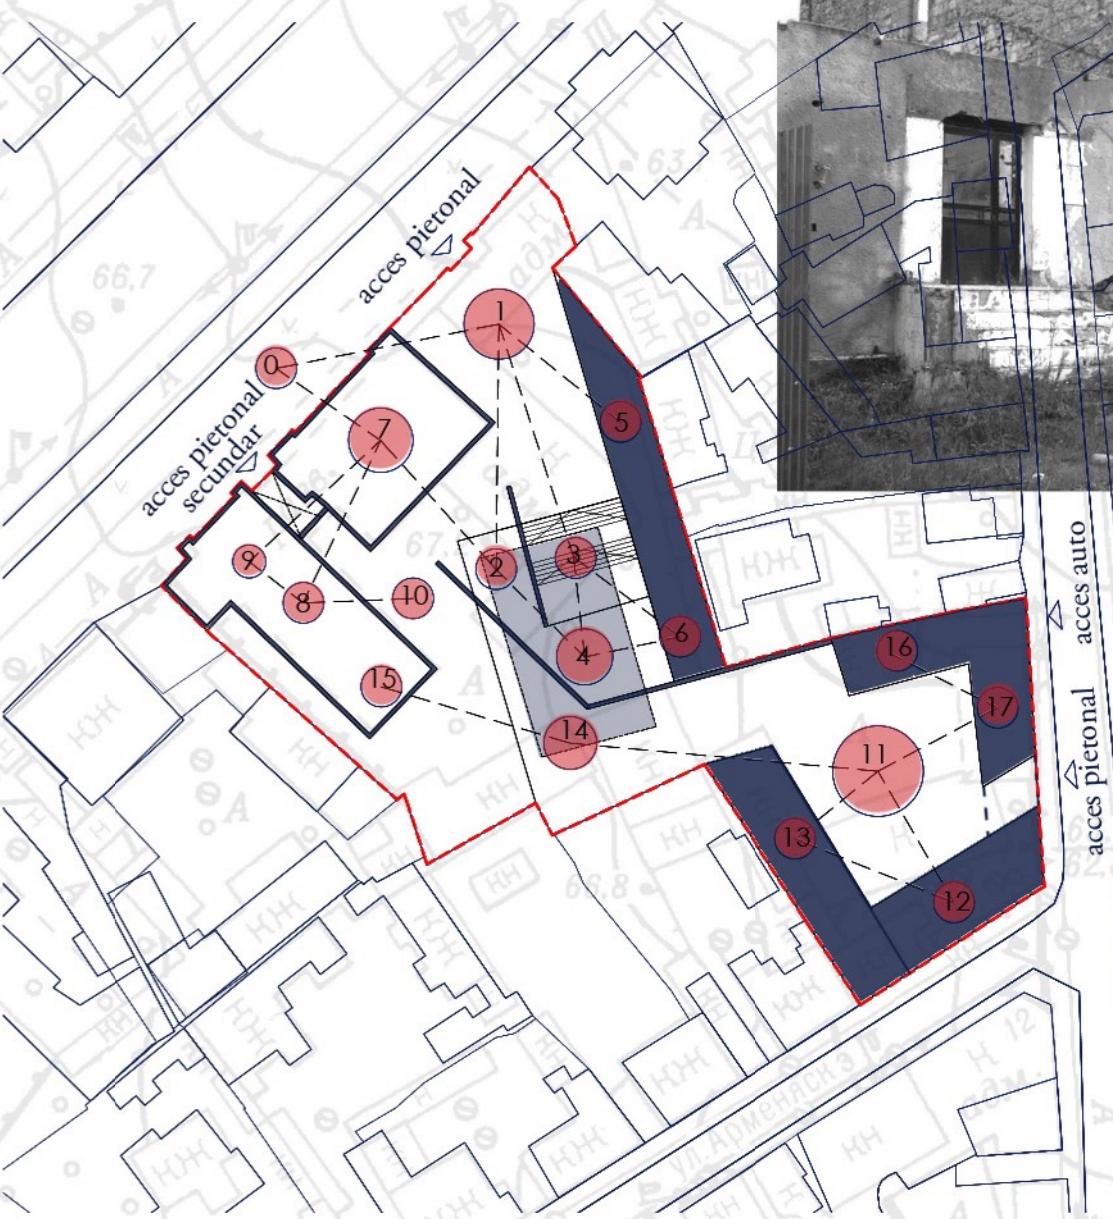
Intenția principială a proiectului este cea a unei împrești naturale dintre centrul comunitar și structura urbană, prin intermediul spațiului public și ierarhizarea acestuia.

Diferența de nivel dintre străzi de cca 4 m, face posibilă crearea unei legături între cele două zone funcționale majore ale ansamblului la nivelul subsolului, acesta devenind spațiu care stabilește relații fizice și vizuale diferite între spațiile adiacente.

Disponerea accesului public principal la subsol și condiționarea unui traseu în care utilizatorul coboară pentru a putea urca este un instrument simbolic, dincolo de rolul său funcțional.

S teren	= 5385 m ²
Sc existent	= 2988.60 m ²
Sc ropus spre conservare	= 966.20 m ²
CUT max	= 4
H max (la stradă)	= 25 m
Regim maxim de înălțime propus	S+P+2E
